“土老冒”期待穿上“新礼服”

——探讨绿化带“下沉”解决城市灰尘污染

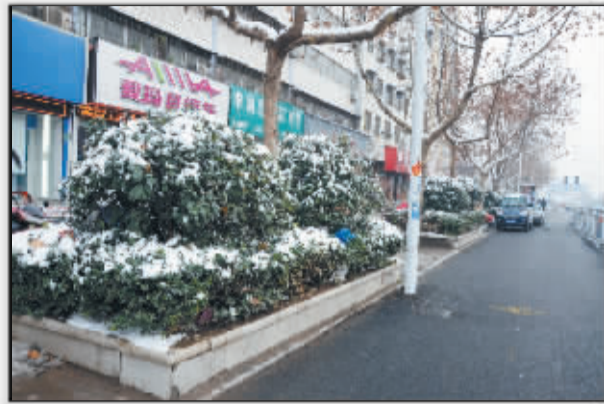
八一大道(黄河路至交通大道段)两旁，快车道去年刚修好，人行道还未整修。由于是老路段，每隔几米都有用花岗岩砌的长六七米、宽一两米、高半米的绿化池，里面栽种了冬青等。不过因年久失修，很多池子破败不堪，边石残缺不全。据附近一经营糖烟酒的商户介绍，这些绿化池有数十年了，又脏又难看，希望有关部门整一整。

八一大道的绿化带

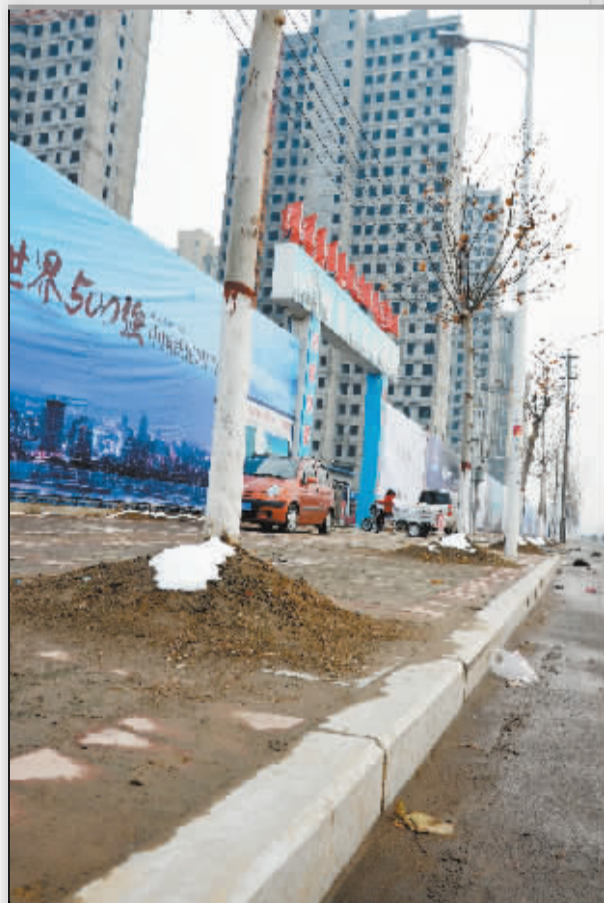
五一南路两侧新栽种不久的行道树，每棵树的根部都留出一米见方的绿化池，池内堆起的土像座“小山包”，目测比人行道高出约20厘米。

五一南路的“小山包”
